# タンク1基の希釈にどのくらい必要？

# 東京電力による海洋放出の拡散シミュレーション

# 廃棄物対策 — 今後の主要な作業プロセス

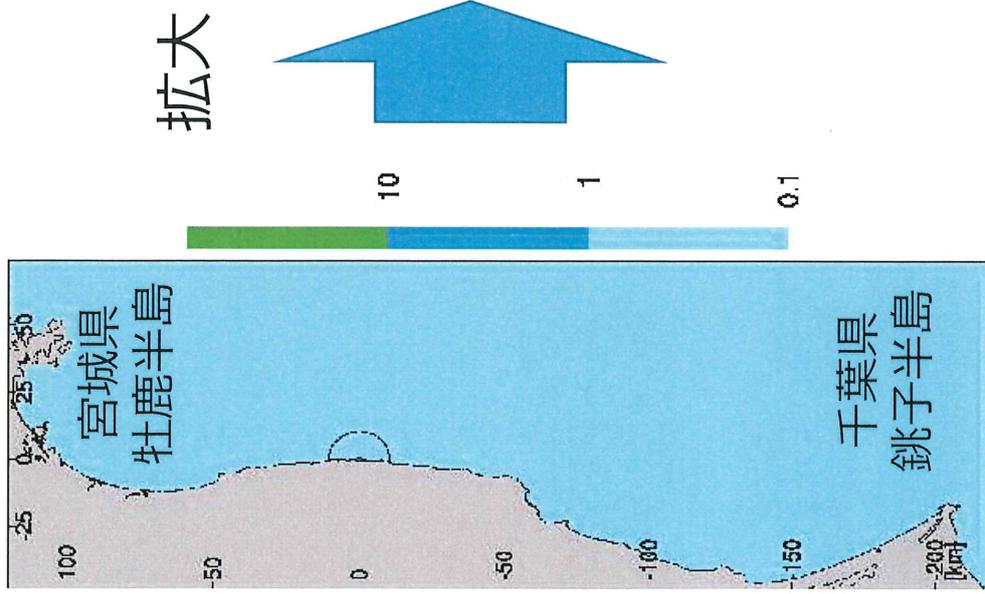
東北南部～関東北部

## 放出量22兆ベクレル/年の場合

### 1ベクレル/リットルの範囲

- ・ 北側約1.5km
- ・ 南側約1.5km
- ・ 沖合約0.7km

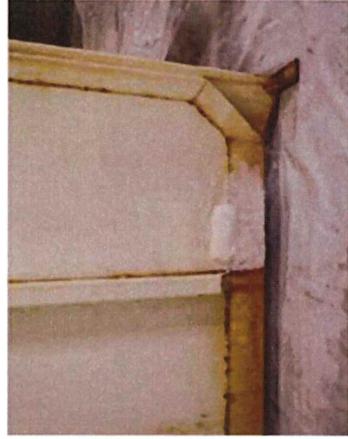
図1. 腐食箇所の補修箇所

補修材 (補修はコンテナ外側から実施)

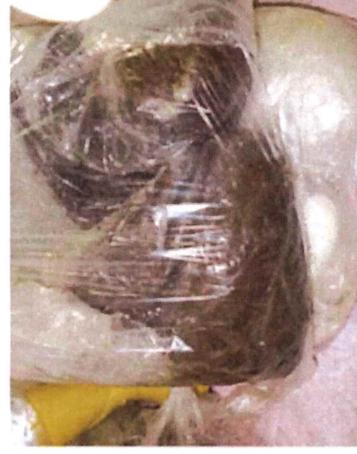
図3. 内容物  
(水分を含んだ吸着材)

底面の一部を確認 (錆びと湿り)

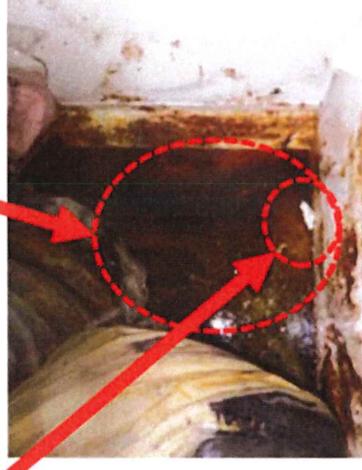
図4. コンテナ内部の状況

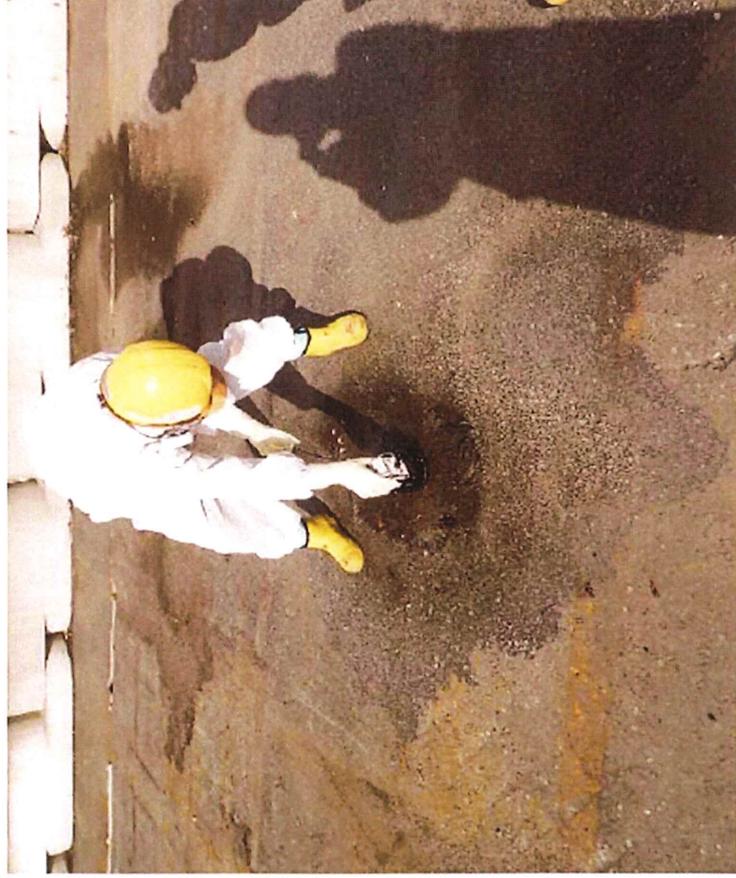
図. ゲル状の塊

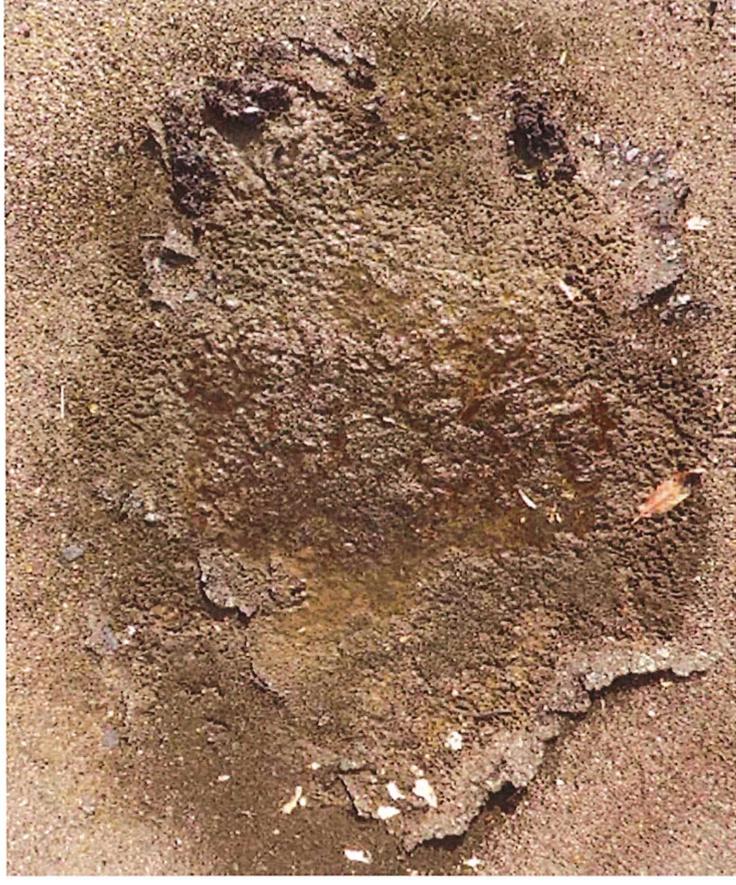
図. ゲル状の塊 (拡大)

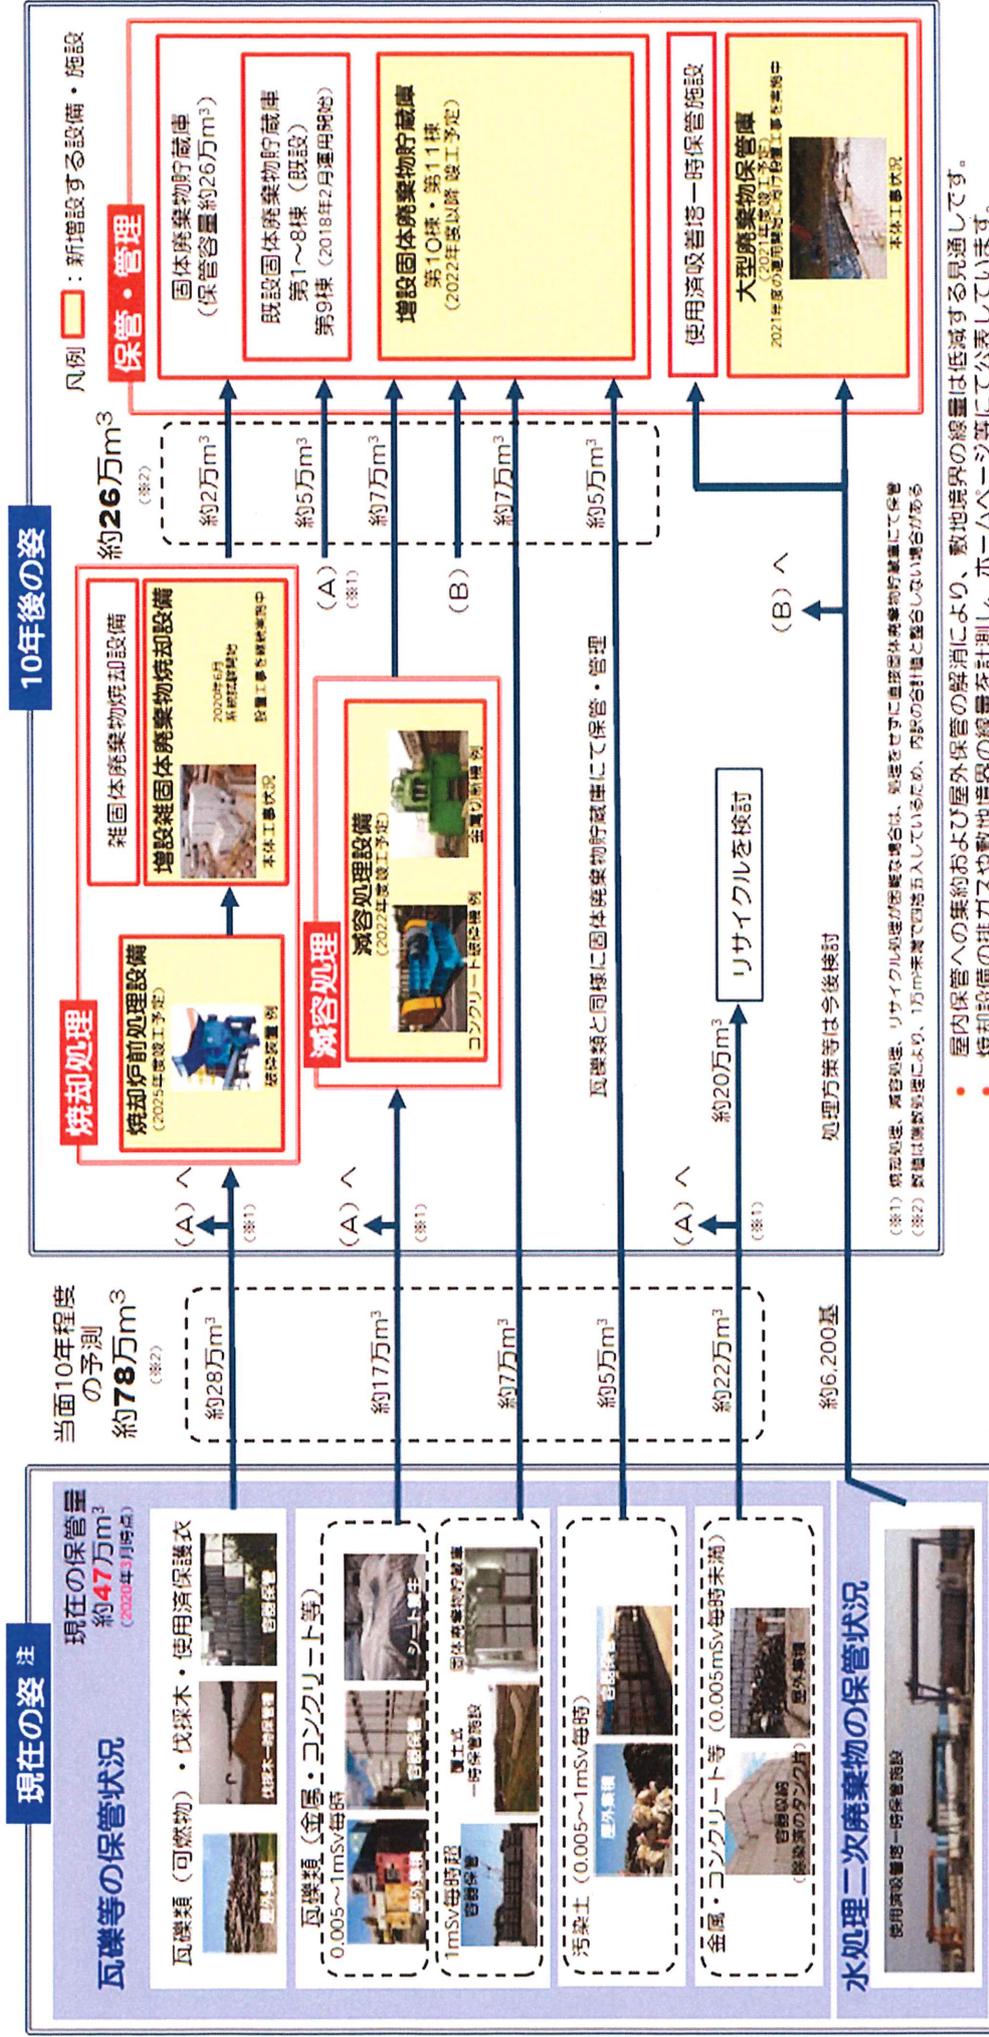
注) 現時点で処理・再利用が決まっている焼却前の使用済保護衣類、BGレベルのコンクリートガラは含んでいない

- 屋内保管への集約および屋外保管の廃消により、敷地境界の総量は低減する見通しです。
- 焼却設備の排ガスや敷地境界の総量を計測し、ホームページ等にて公表しています。
