2022年3月16日福島県沖で発生した地震による被災状況(新幹線) 2022年3月21日 13時時点

主な被害状況	
電柱被害	79本
架線断線	2箇所
架線金具等の損傷	約550箇所
土木設備被害	約60箇所
軌道変位・損傷	約300箇所
駅設備被害	約10箇所
被害状況合計	約1,000箇所

東北新幹線

九州新幹線の主な大規模地震対策について(2)

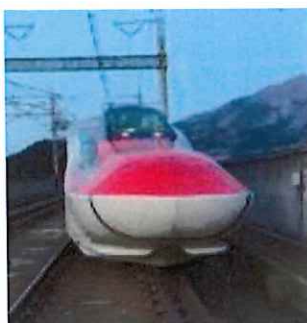
脱線 (17号車側)

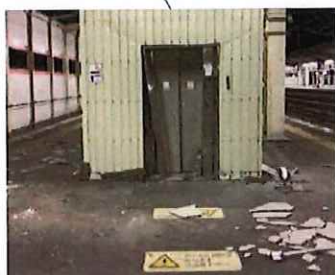
駅設備破損(福島駅)

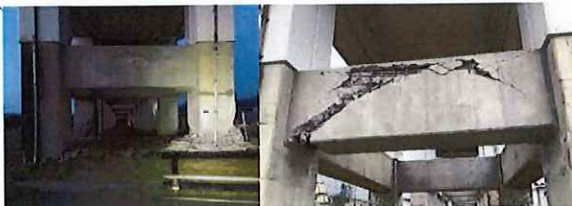
土木設備損傷(高架橋)

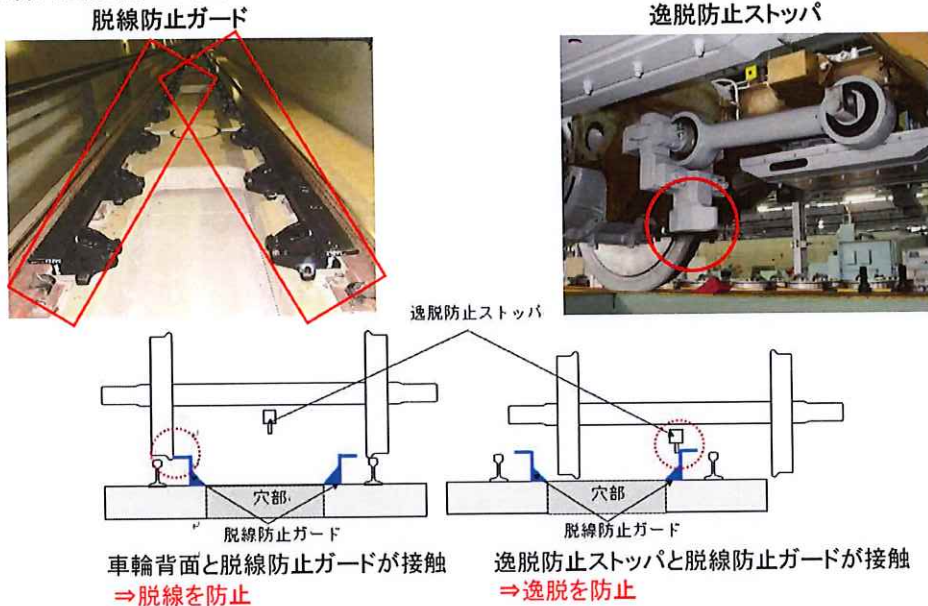
○脱線・逸脱防止対策

九州新幹線では「新幹線と直交する活断層があり、地震が発生した場合に付近の高架橋で大きな揺れが想定される場合」に脱線防止ガードを設置。

本事故現場付近には脱線防止ガードが設置されていなかった。

- ①脱線・逸脱防止対策を更に推進していく必要がある。
- ②この推進に当たっては、今回の事象を踏まえ、地震発生リスク、脱線発生リスク、脱線後の走行により生じる被害の大きさ等を考慮して脱線・逸脱防止対策の整備計画の検討を行い、実施していくことが重要である。
- ③脱線が発生した後も逸脱防止対策の機能が損なわれることがないように、車輪が枠型スラブ穴部の前面壁に衝撃した場合に生じる衝撃力について評価し、必要に応じて安全性を向上させるための研究開発を行うことが望まれる。
