2. 時系列

TEPCO

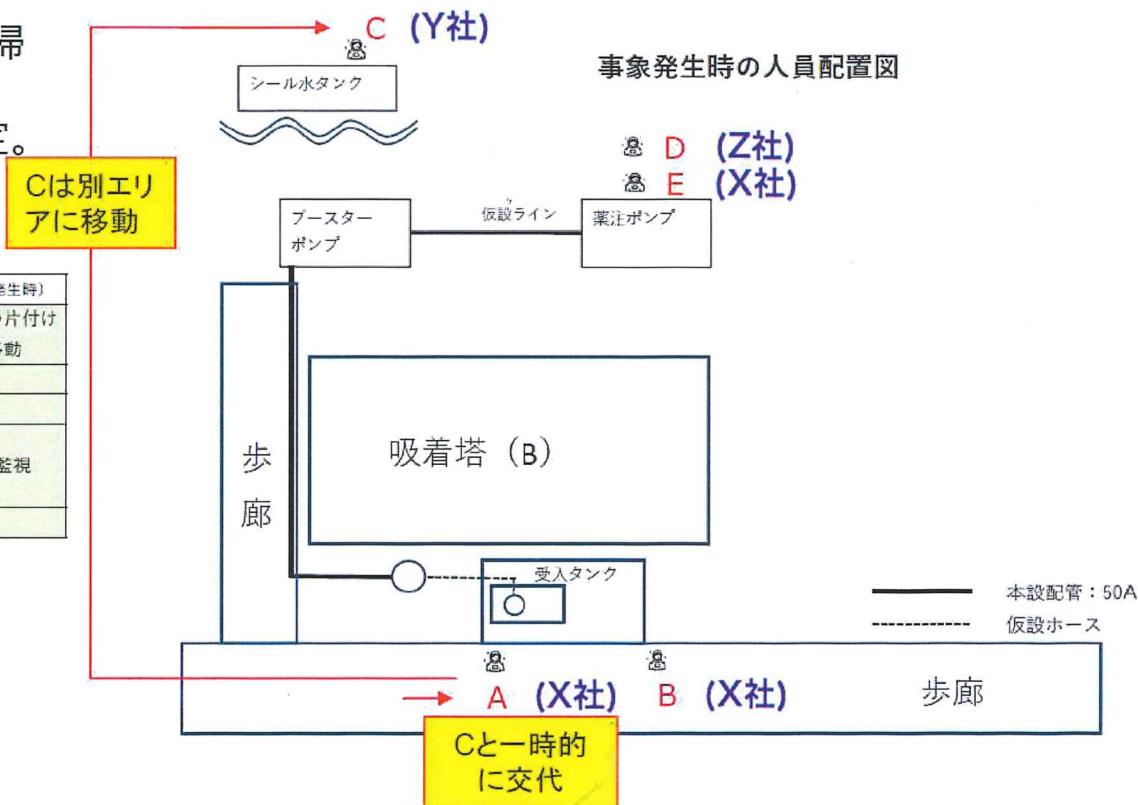
- 薬注ポンプで注入中、発生するガスの発生に合わせてポンプの起動・停止を繰り返していたが、作業員Cは、受入タンクの水位上昇やホースが動くことがなかったため、タンク監視を作業員Aと一時的に交代し、別エリアで行っていた作業場に移動。
- 作業員Cが作業員Aと一時的に交代した際、作業員Aがアノラックを着用せずに作業をした。
- その後、ホースからの飛散が発生し、カバーオールに付着・浸透し汚染。
- また、タンク近傍にいた作業員Bについてもカバーオールに付着・浸透し汚染。
- 作業員D、Eについては、清掃時または装備（アノラック）脱衣時に汚染したものと推定。

作業員	役割分担（作業開始時）	役割分担（事象発生時）
作業員	C	受入タンク監視	他配管洗浄後の片付け 作業場に移動
	D	薬注ポンプ操作	同左
	E	薬注ポンプ監視	同左
	A	受入タンク監視（助勢）	受入タンク監視
	B	受入タンク監視（助勢）	同左
